EVALUASI KERUSAKAN PERKERASAN JALAN RAYA BERBASIS WEB SERVICE MAPPING & SOLUSINYA

(Studi kasus : Jl. M. H. Thamrin Kec. Ajung Kab. Jember)

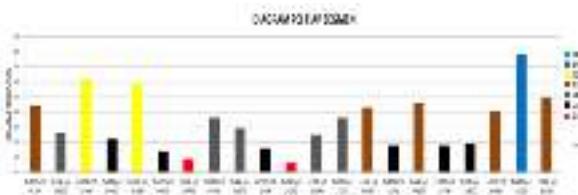
Gambar 9. Grafik Kolom penilaian kualitas perkerasan kerusakan tiap segmen

No	STA	CDV	PCI (100- CDV)	TINGKAT KERUSAKAN
1	0+000 s/d 0+100	65	35	BURUK (Poor)
4	0+100 s/d 0+200	74	26	SANGAT BURUK (Very Poor)
3	0+200 s/d 0+300	38	62	SEDANG (Fair)
4	0+300 s/d 0+400	78	22	GAWAT (Serious)
5	0+400 s/d 0+500	41	59	SEDANG (Fair)
6	0+500 s/d 0+600	86	14	GAWAT (Serious)
7	0+600 s/d 0+700	91	9	GAGAL (Failed)
8	0+700 s/d 0+800	64	36	SANGAT BURUK (Very Poor)
9	0+800 s/d 0+900	71	29	SANGAT BURUK (Very Poor)
10	0+900 s/d 1+000	84	16	GAWAT (Serious)
11	1+000 s/d 1+100	94	6	GAGAL (Failed)
4	1+100 s/d 1+200	75	25	SANGAT BURUK (Very Poor)
13	1+200 s/d 1+300	64	36	SANGAT BURUK (Very Poor)

14	1+300 s/d 1+400	57	43	BURUK (<i>Poor</i>)
15	1+400 s/d 1+500	82	18	GAWAT (<i>Serious</i>)
16	1+500 s/d 1+600	54	46	BURUK (<i>Poor</i>)
17	1+600 s/d 1+700	82	18	GAWAT (<i>Serious</i>)
18	1+700 s/d 1+800	81	19	GAWAT (<i>Serious</i>)
19	1+800 s/d 1+900	59	41	BURUK (<i>Poor</i>)
20	1+900 s/d 2+000	22	78	BAIK (<i>Satisfactory</i>)
21	2+000 s/d 2+100	50	50	BURUK (<i>Poor</i>)
Kondisi JL. M. H. Thamrin, Kec. Ajung, Kab. Jember		ΣPCI	688	SANGAT BURUK (<i>Very Poor</i>)
		$PCI = \frac{\Sigma PCI}{21}$	33

Jenis kerusakan yang paling terendah adalah pada STA 0+000 s/d STA 1+000 dengan nilai 31,7 dalam kategori Sangat Buruk (*Very Poor*) dan nilai paling tertinggi pada STA 1+900 s/d STA 2+100 dengan nilai 78 Baik (*Satisfactory*).
