EVALUASI KERUSAKAN PERKERASAN JALAN RAYA BERBASIS WEB SERVICE MAPPING & SOLUSINYA

(Studi kasus : Jl. M. H. Thamrin Kec. Ajung Kab. Jember)

Ahmad Lutfi Manfaluti¹, Irawati², Daryanto³

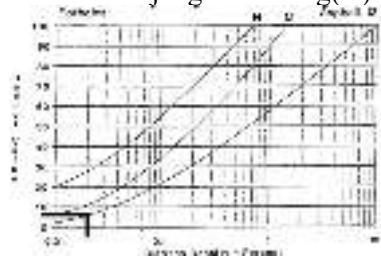
3. Retak Memanjang/Melintang(H)=0,12%

Gambar 7. Grafik Deduct Value Retak Memanjang/Melintang (H) = 8

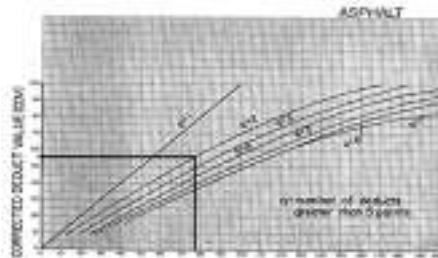
Misal untuk Sta. 0+000 s/d Sta. 0+100 terdapat 3 Deduct Value tetapi nilai Deduct Value yang lebih dari 5 hanya ada 2, maka yang dipakai untuk nilai (q) = 2. Total Deduct Value adalah 78, (q) = 2

Gambar 8. Grafik CDV Sta. 0+000 s/d Sta. 0+100 = 78

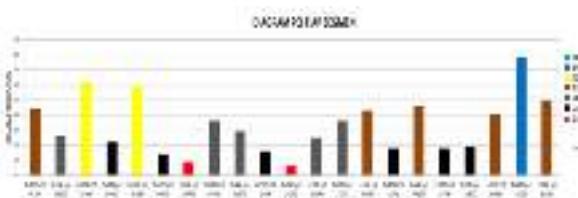
No	STA	CDV	PCI (100- CDV)	TINGKAT KERUSAKAN
1	0+000 s/d 0+100	65	35	BURUK (Poor)
2	0+100 s/d 0+200	74	26	SANGAT BURUK (Very Poor)
3	0+200 s/d 0+300	38	62	SEDANG (Fair)
4	0+300 s/d 0+400	78	22	GAWAT (Serious)
5	0+400 s/d 0+500	41	59	SEDANG (Fair)
6	0+500 s/d 0+600	86	14	GAWAT (Serious)
7	0+600 s/d 0+700	91	9	GAGAL (Failed)
8	0+700 s/d 0+800	64	36	SANGAT BURUK (Very Poor)
9	0+800 s/d 0+900	71	29	SANGAT BURUK (Very Poor)
10	0+900 s/d 1+000	84	16	GAWAT (Serious)
11	1+000 s/d 1+100	94	6	GAGAL (Failed)
12	1+100 s/d 1+200	75	25	SANGAT BURUK (Very Poor)
13	1+200 s/d 1+300	64	36	SANGAT BURUK (Very Poor)

14	1+300 s/d 1+400	57	43	BURUK (<i>Poor</i>)
15	1+400 s/d 1+500	82	18	GAWAT (<i>Serious</i>)
16	1+500 s/d 1+600	54	46	BURUK (<i>Poor</i>)
17	1+600 s/d 1+700	82	18	GAWAT (<i>Serious</i>)
18	1+700 s/d 1+800	81	19	GAWAT (<i>Serious</i>)
19	1+800 s/d 1+900	59	41	BURUK (<i>Poor</i>)
20	1+900 s/d 2+000	22	78	BAIK (<i>Satisfactory</i>)
21	2+000 s/d 2+100	50	50	BURUK (<i>Poor</i>)
Kondisi JL. M. H. Thamrin, Kec. Ajung, Kab. Jember		ΣPCI	688	SANGAT BURUK (<i>Very Poor</i>)
		$PCI = \frac{\Sigma PCI}{\Sigma PCI/21}$	33

Gambar 9. Grafik Kolom penilaian kualitas perkerasan kerusakan tiap segmen
