BAB I

PENDAHULUAN

1.2. Identifikasi Ruas Jalan

Ruas jalan Raya Puger Kecamatan Puger STA 0 + 000 kondisi permukaan jalan saat ini banyak jalan retak-retak, bergelombang dan banyak lubang

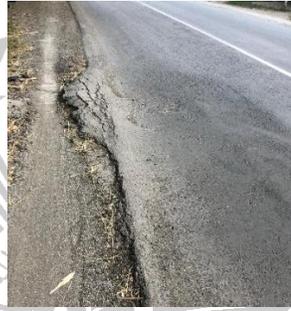
Gambar 1. 1 Bleeding pada aspal
(Sumber : Dokumentasi Pribadi)

Gambar foto permukaan jalan yang rusak di atas merupakan contoh Permukaan pada ruas Jalan Raya Puger dengan kondisi permukaan jalan yaitu Bleeding, retak-retak dan jalan berlubang (STA 0 + 000, STA 1 + 000 dan STA 2 + 000). Dengan situasi lalu lintas setiap hari yang sangat padat dengan tonase beban yang berlebih.

Berdasarkan identifikasi yang telah dilakukan maka Jalan Raya Puger diperlukan jenis perkerasan yang tepat agar tidak terjadi bleeding, retak-retak hingga jalan berlubang dan juga beberapa kerusakan jalan lainnya yang sudah terjadi.

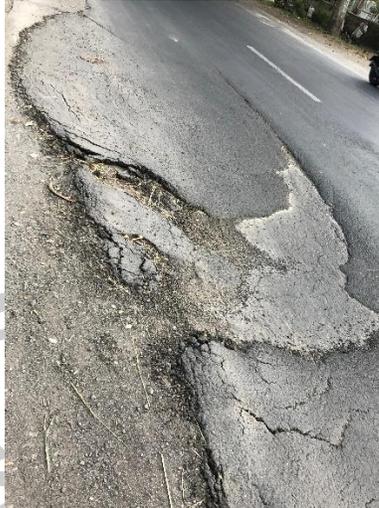
Gambar 1. 3 Jalan Berlubang, Bleeding dan retak-retak pada aspal

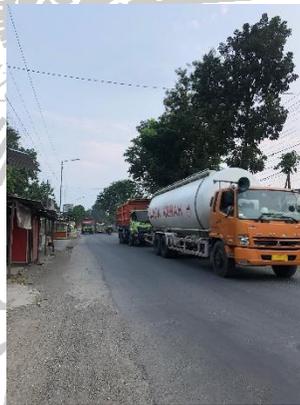
Gambar 1. 4 Foto Lalu lintas dengan beban yang melebihi kapasitas
