# BAB I

### 1.1 Latar Belakang

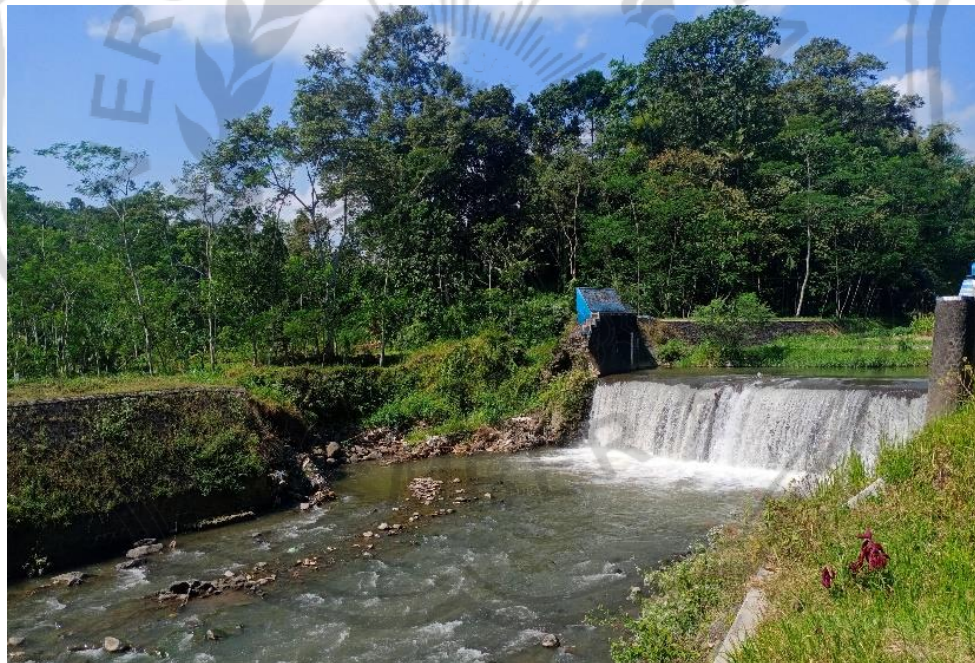
**Gambar 1.1 Kondisi Bendung Tegalwaru**

Pada kondisi saat ini Bendung Tegalwaru mengalami kerusakan di beberapa bagian diantaranya yaitu terjadinya penumpukan sedimentasi yang cukup tinggi dibagian hulu bendung akibat pintu pembilas yang rusak dan tidak dapat di operasi sebagai mestinya. Penumpukan sedimentasi itu terjadi akibat keroposnya lantai pembilas sehingga pintu pembilas tidak dapat dibuka yang berguna untuk membilas sedimentasi yang berada di hulu bendung, kerusakan lainnya berupa runtuhnya dinding penahan tanah di salah satu bagian hilir bendung. Runtuhnya dinding penahan tanah yang ada di bagian hilir bendung diakibatkan karena tingginya loncatan air dari mercu bendung saat terjadi debit banjir puncak yang sangat tinggi sehingga terjadinya pengikisan tanah yang signifikan di salah satu bagian struktur bendung. Pengikisan ini terjadi akibat loncatan aliran air yang melimpah dari mercu bendung.

Dari latar belakang di atas dapat diidentifikasi bahwa Bendung Tegalwaru yang berlokasi di Desa Kejayan, Kecamatan Mayang, Kabupaten Jember, Provinsi Jawa Timur mengalami kerusakan pada bagian tembok sayap samping di bagian hilir bendung yang terjadi akibat loncatan hidrolis dari mercu bendung yang

langsung menghantam tembok samping bendung akibat tidak adanya kolam peredam energi yang dapat meredam aliran sungai yang melimpah dari mercu bendung. akibat hantaman aliran sungai yang melimpah dari mercu bendung mengakibatkan runtuhnya tembok penahan tanah di bagian hilir bendung yang membuat terjadinya erosi, selain itu terdapat banyaknya sedimentasi yang menumpuk di bagian hulu bendung akibat pintu pembilas yang mengalami kerusakan sehingga pintu pembilas tidak dapat di operasikan pada semestinya sehingga sedimentasi mengalami penumpukan di bagian hulu bendung yang bisa mengakibatkan terkikisnya mercu bendung.
