Kajian Pengaruh Perbedaan Elevasi *Pile Cap* Pondasi Terhadap Deformasi Struktur Gedung Pada Saat Terjadi Gempa

Study of The Effect of Differences in Foundation *Pile Cap* Elevation on Deformation of Building Structures During an Earthquake

Desy Sukma Farikha¹, Pujo Priyono², Totok Dwi Kuryanto³.

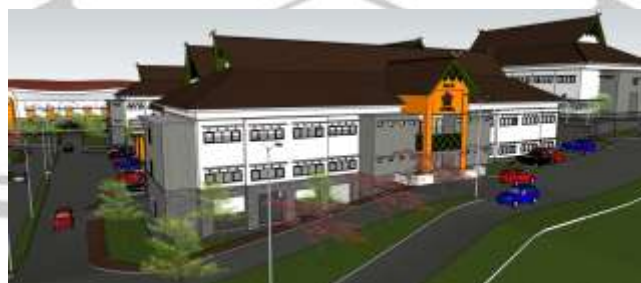
Gambar 2. Tampak Gedung Akademi Metrologi
Sumber: Sketchup, 2023

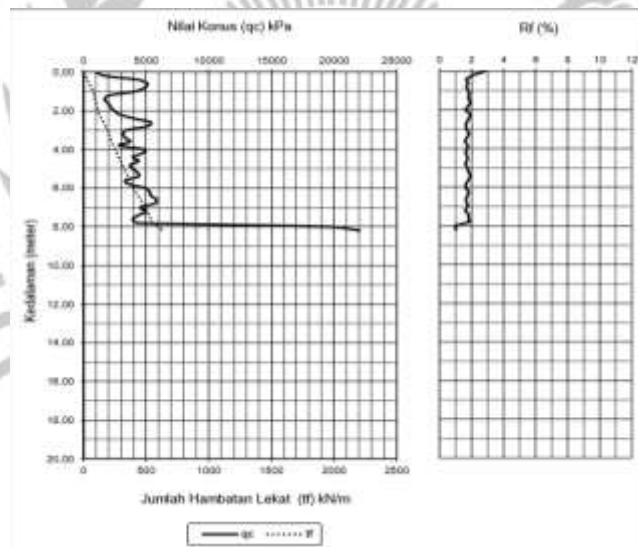
Gambar 5. Grafik Sondir Titik 1
Sumber: Hasil Analisis, 2023

Dari hasil sondir dan dihubungkan dengan nilai N-SPT, diperoleh:

Dari tabel 3, dapat diketahui bahwa nilai $N_{rata-rata}$ adalah $12 < 15$. Sehingga nilai tersebut merupakan tanah lunak (SE).

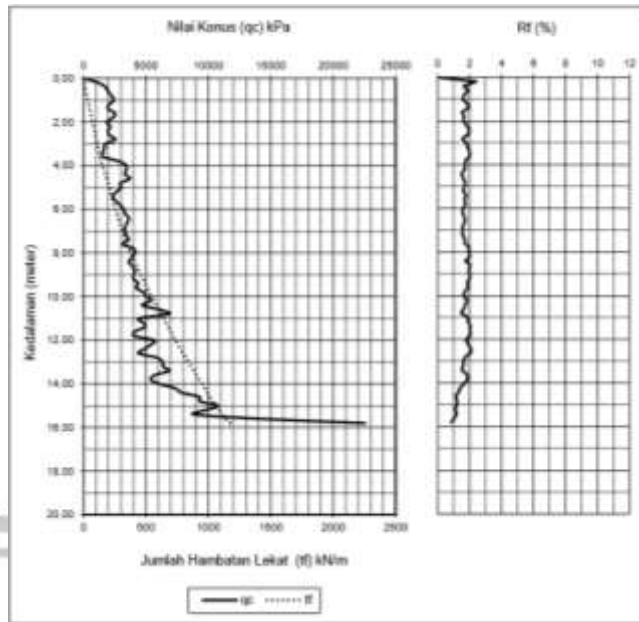
Gambar 6. Grafik Sondir Titik 2
Sumber: Hasil Analisis, 2023

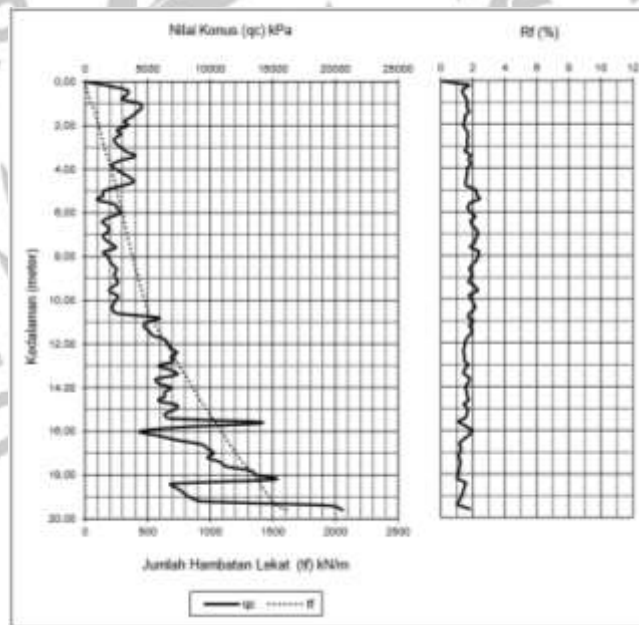
Gambar 7. Grafik Sondir Titik 3
Sumber: Hasil Analisis, 2023
